Visuell kartlegging av havbunnen ved Ververis

StatoilHydro ASA

Rapport nr. 2008-0438 / DNV ref nr: 11YSH74-8
Rev 01, 2008-04-01

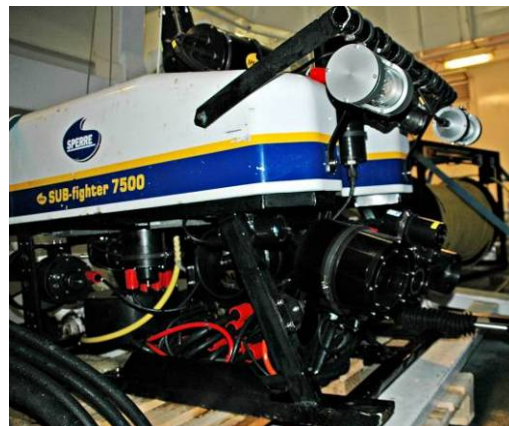
Bunnforholdene ved Ververis ble kartlagt ved hjelp av en ROV. Undervannsfarkosten var av merket SUB-fighter 7500 (Figur 2). ROV'en var utstyrt med 2 videokameraer (zoom- samt vidvinkelkamera) og et 8 megapiksels stillbildekamera med blitz. Øvrig beskrivelse og spesifikasjoner på ROV'en er gitt i Appendiks 2. En transponder (Kongsberg MST319) som kommuniserte med båtens Hipap 500 transducer system var montert på ROV'en. Dette sikret nøyaktig (+/- ~5m) posisjons- og dybde registrering av ROV. Registrerte ROV-data ble lagret i en navigasjonslogg.

Figur 2: ROV brukt i undersøkelsen.

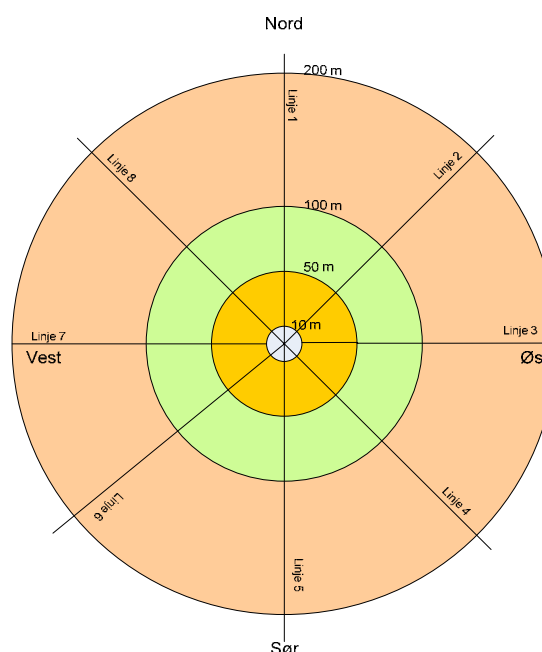
Opprinnelig plan for kjøremønster på Ververis er vist i Figur 3. På Ververis ble det kjørt 6 komplette 200 meters linjer, samt 2 halve. Linje 2 og 6 ble ikke kjørt fullstendig grunnet problemer med motstrøm/posisjonering av fartøy. Under ROV operasjonen var det en forholdsvis kraftig strøm (~1 knop) som gikk fra vest mot øst.

Figur 3. Generell illustrasjon av planlagte transekter for ROV på Ververis.

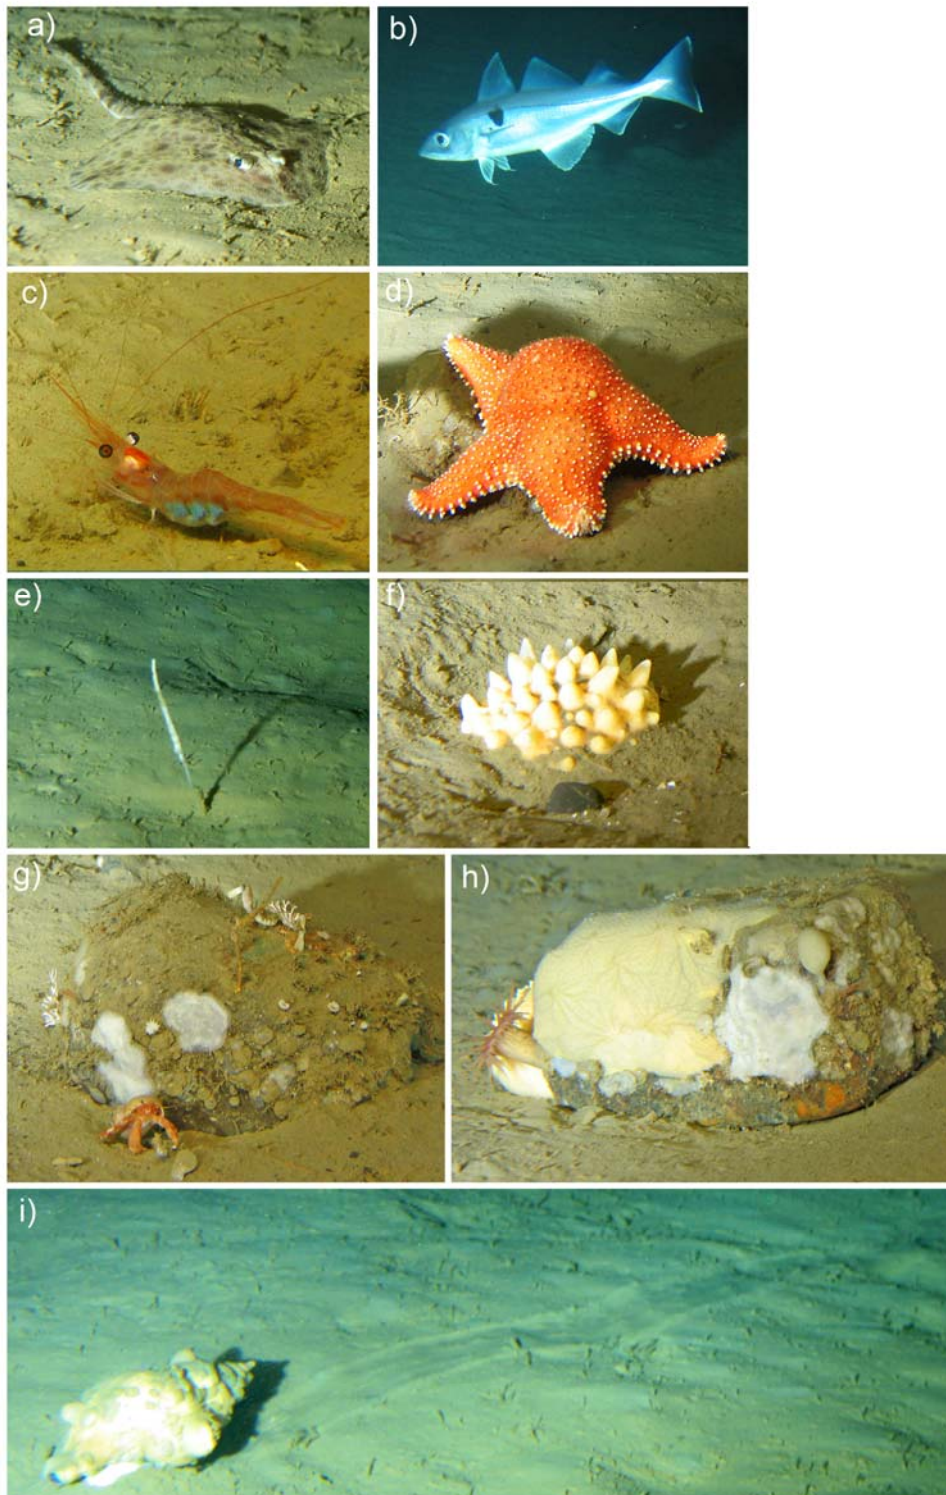
Det ble ikke registrert koraller i undersøkelsen. En generell artsliste over funn i området er gitt i Appendiks 3. Figur 7 viser bilder av vanlig megafauna på feltet.

Generelt sett er havbunnen på Ververis individfattig hva megafauna angår. Piperensersvampen *Asbestopluma pennatula* stakk opp fra sedimentet med jevne mellomrom og var vanligste svampart på feltet. Foraminiferer i slekten *Rhabdamina* var tydelig å se i de øverste lag av sedimentet. Det var forholdsvis mye reker i slekten *Pandalus*. (*P. spp.* og *P. propinquus*). Krill (*Meganyctiphanes spp.*) og pilormer (Chaetognatha) dominerte i vannmassene. Av fisk var det hyse (*Melanogrammus aeglefinus*) som dominerte på dagtid mens Torsk (*Gadus morhua*)

Figur 7: Bilder av fauna observert på Ververis. a) Kloskate (*Raja radiata*), b) Hyse (*Melanogrammus aeglefinus*) c) *Pandalus* spp., d) *Hippasteria phrygiana*, e) Piperensersvamp (*Asbestopluma pennatula*), f) *Polymastia* sp. g) Stein med bryozoa, brachiopoder (*Terebratulina retusa*), eremittkreps (*Pagurus* sp), h) Stein med sjøanemone (*Hormathia nodosa*) og ulike hardbunnssvamp, deriblandt *Hymedesmia* spp., i) Sneglen *Colus* sp. med foraminiferer på skallet.

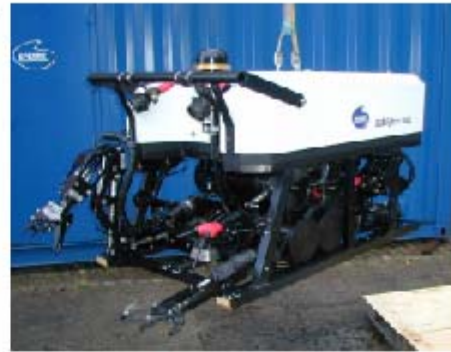
SPECIFICATION SUB-fighter 7500 ROV

Vehicle: LWH 140 x 81 x 77 cm.
Frame: Aluminium
Housings: 2 x electronic
Weigh: 345 kg.
Payload : 20 kg. (approx)
Max. depth: 700 m.
Buoyancy: Solid cell structure
Power input: 230 Vac, 1 phase, 6-10 kW.
Thrusters: 5 thrusters with 2 Hp, pressure compensated, each 300 - 340 N, Electronic resetable overcurrent protection for thrusters
Speed: Horizontal 2,8 knot
 Vertical 1.2 knot
 Lateral 1.3 knot
 Turn rate 60 deg/sec.
