## FYLKESVISE TILTAKSPLANER VRENGEN

## Fylkesvise tiltaksplaner Vrengen 2003

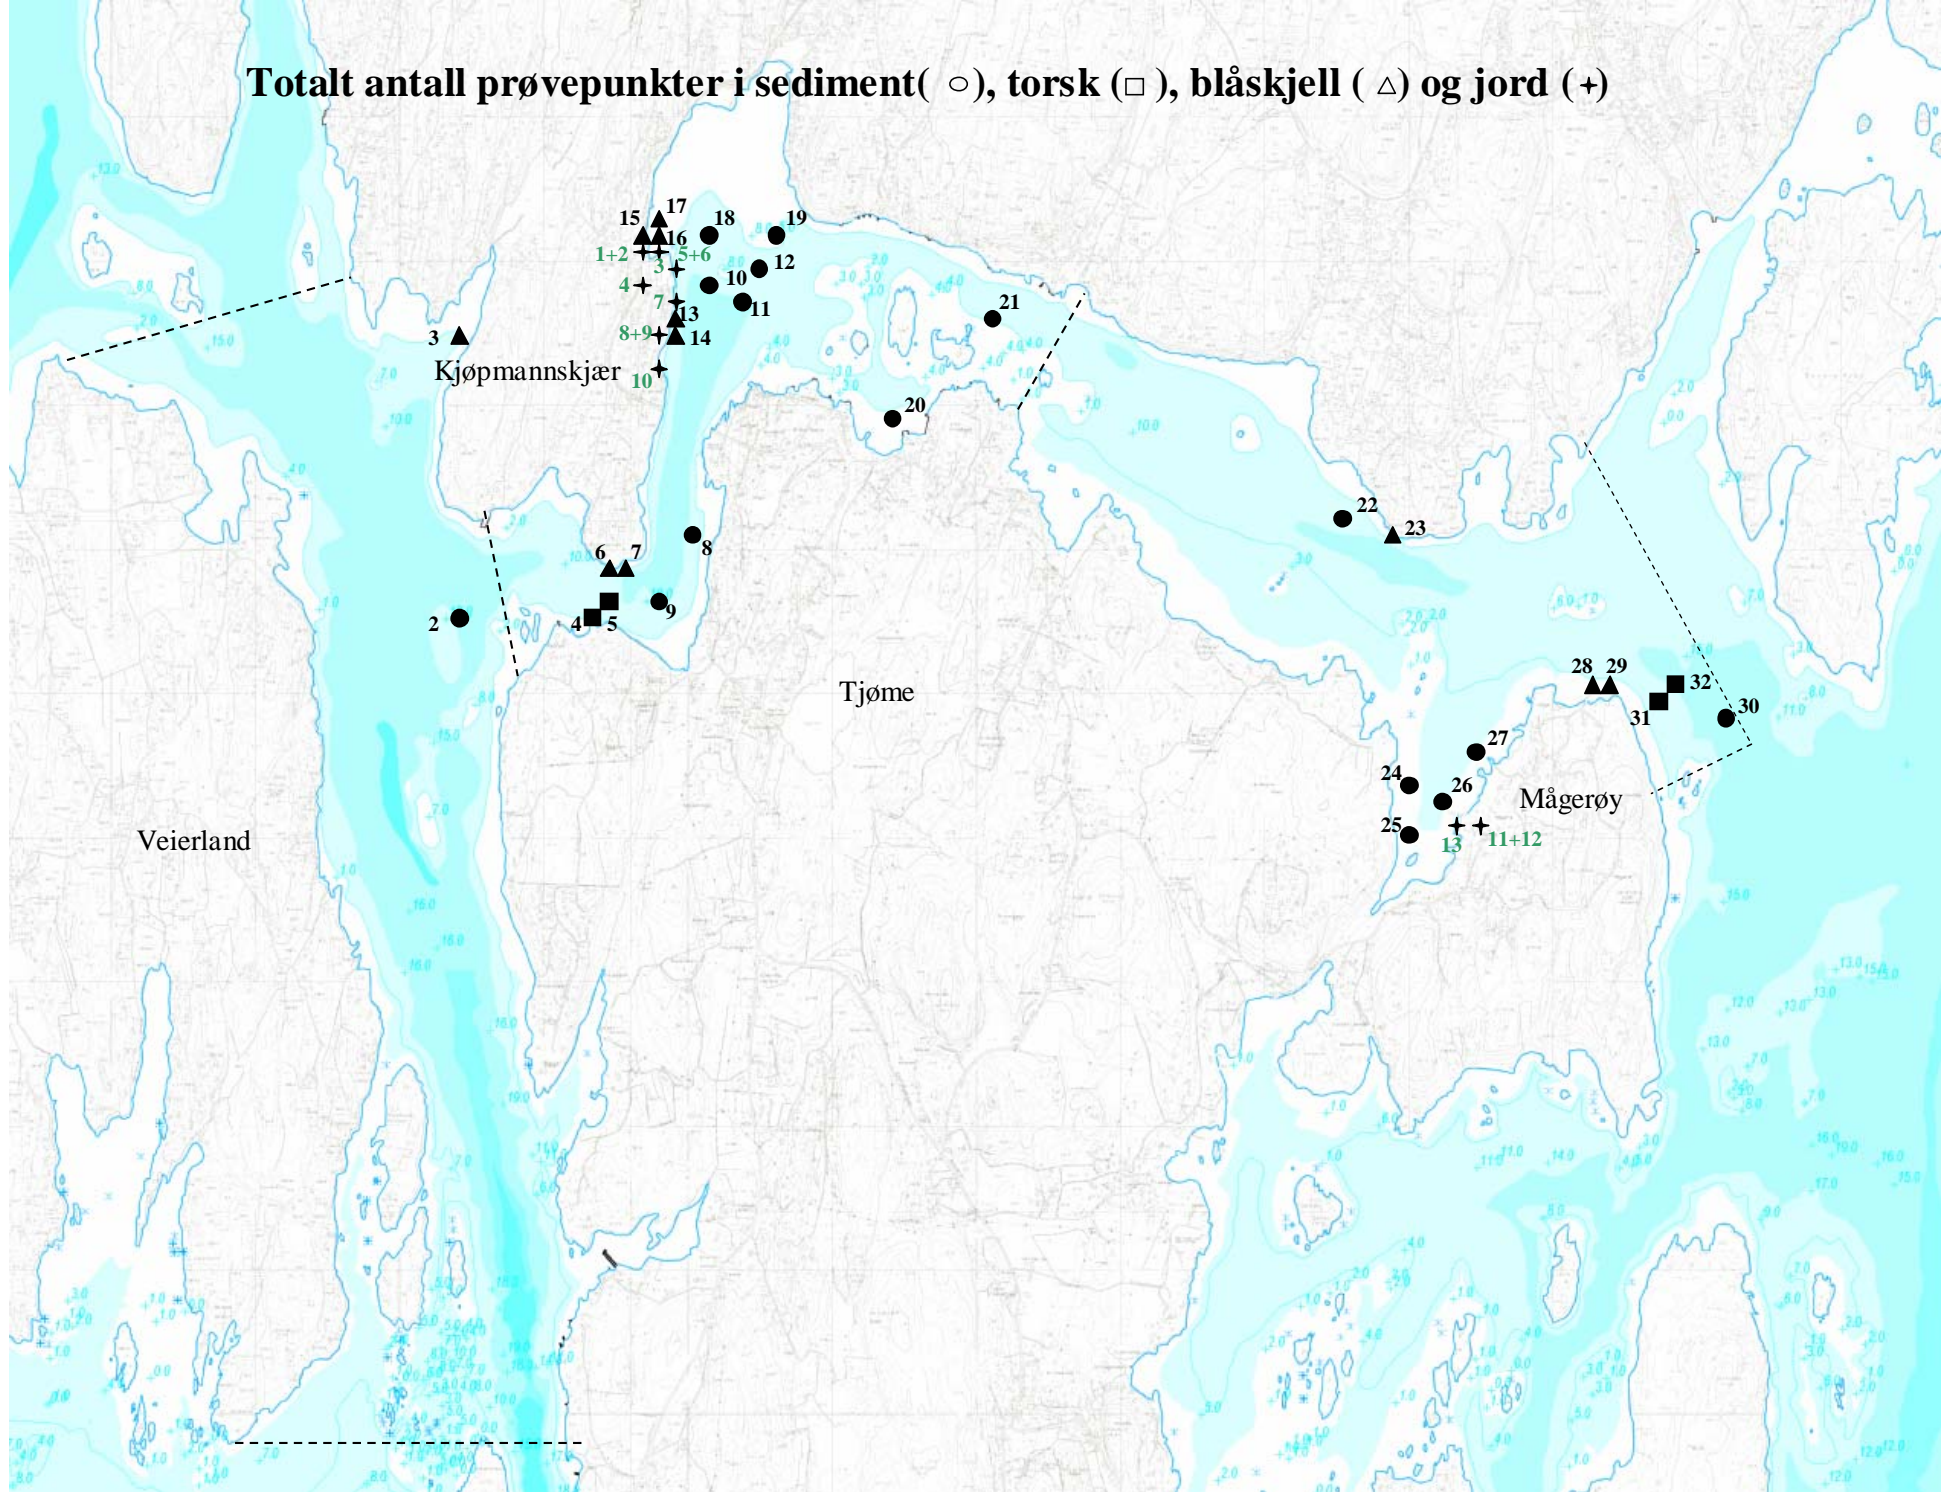
**Totalt antall prøvepunkter i sediment (○), torsk (□), blåskjell (△) og jord (+)**

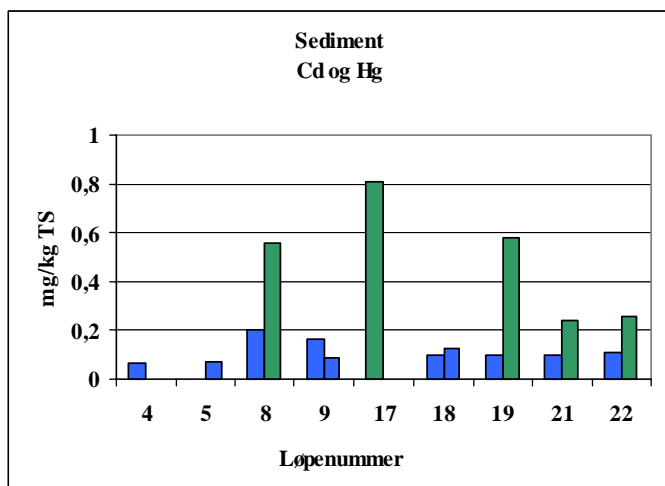
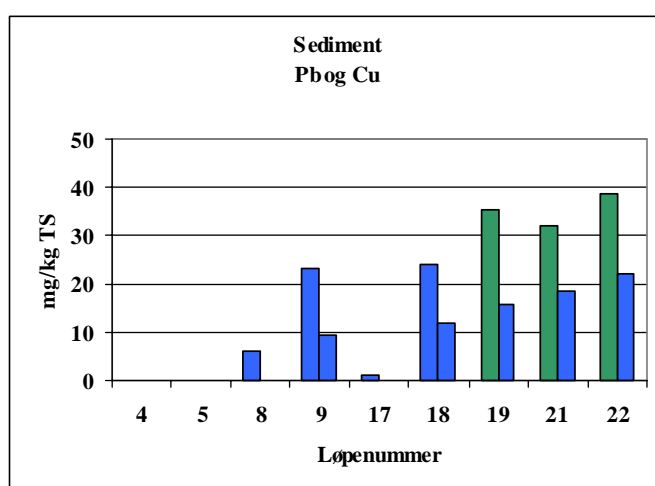
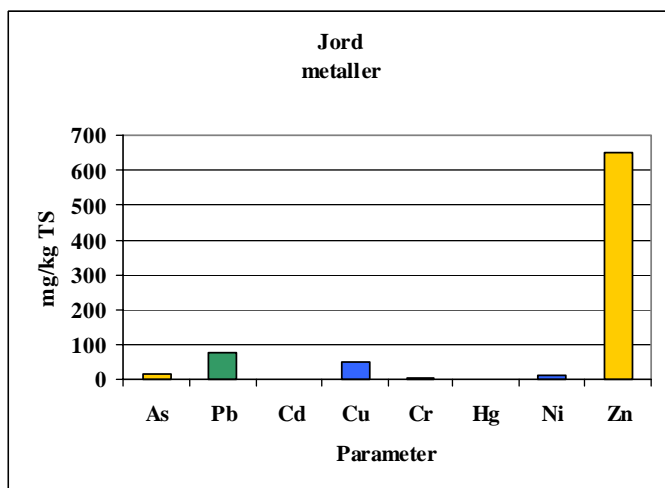
## P-03.029-1 Vrengen - Metaller og PAH

Fargekodet iht. SFT  
veileder 97:03

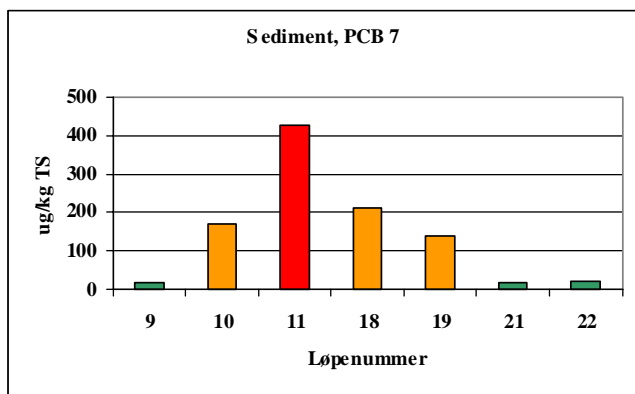
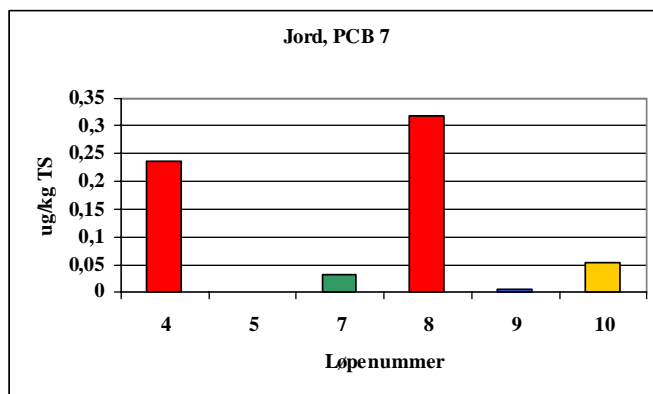
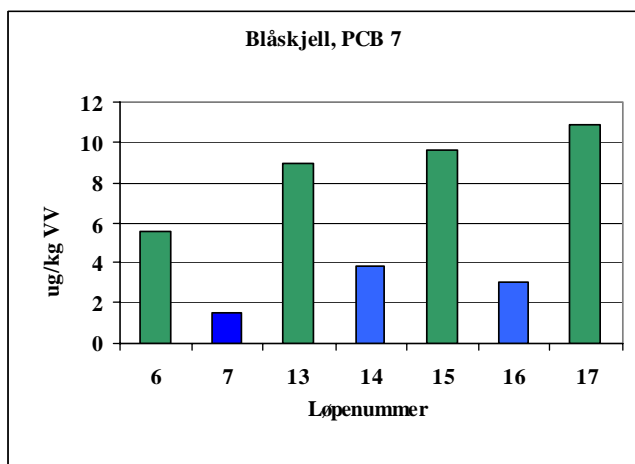
### P-03.029-1 Vrengen – PCB 7 og TBT

Fargekodet iht. SFT  
veileder 97:03
