**Fylkesvise tiltaksplaner for forurensede  
sedimenter  
Rapport fra fase 1 for Fedafjorden,  
Kvinesdal kommune, Vest-Agder**

<b>RAPPORTNUMMER:</b> 1-2003	<b>Fylkesvise tiltaksplaner for forurensede sedimenter</b> <b>Rapport fra fase 1 for Fedafjorden,</b> <b>Kvinesdal kommune</b>
<b>DATO:</b> 4. november 2003	
<b>FORFATTER:</b> Dag Petter Sødal	
<b>PROSJEKT:</b> Fylkesvise tiltaksplaner for forurensede sedimenter	<b>INTERNE MEDARBEIDERE:</b> Jon Egil Vinje, Pål Alfred Larsen Ekstern kvalitetskontroll: Kristoffer Næs, NIVA
<b>RESYMÉ:</b> Fedafjorden er utpekt som en av de miljøgiftbelastede fjordene i Norge som det skal utarbeides tiltaksplan for innen utgangen av 2005. Denne fase 1-rapporten gjennomgår eksisterende data, og presenterer en plan for arbeidet i fase 2. Den 12 km lange og smale Fedafjorden har et mindre indre basseng med terskeldyp ca 40, og et ytre basseng uten grunn terskel. Topplaget er ferskvannspreget pga. elva Kvina. Etter rensing av kommunalt avløp fra 1988 er vannkvaliteten mht. næringssalter og hygieniske forhold relativt god. Konsum av skjell frarådes i hele fjorden pga. PAH. I alt foreligger data fra 39 sedimentstasjoner i fjorden, bl.a. fra resipient-un

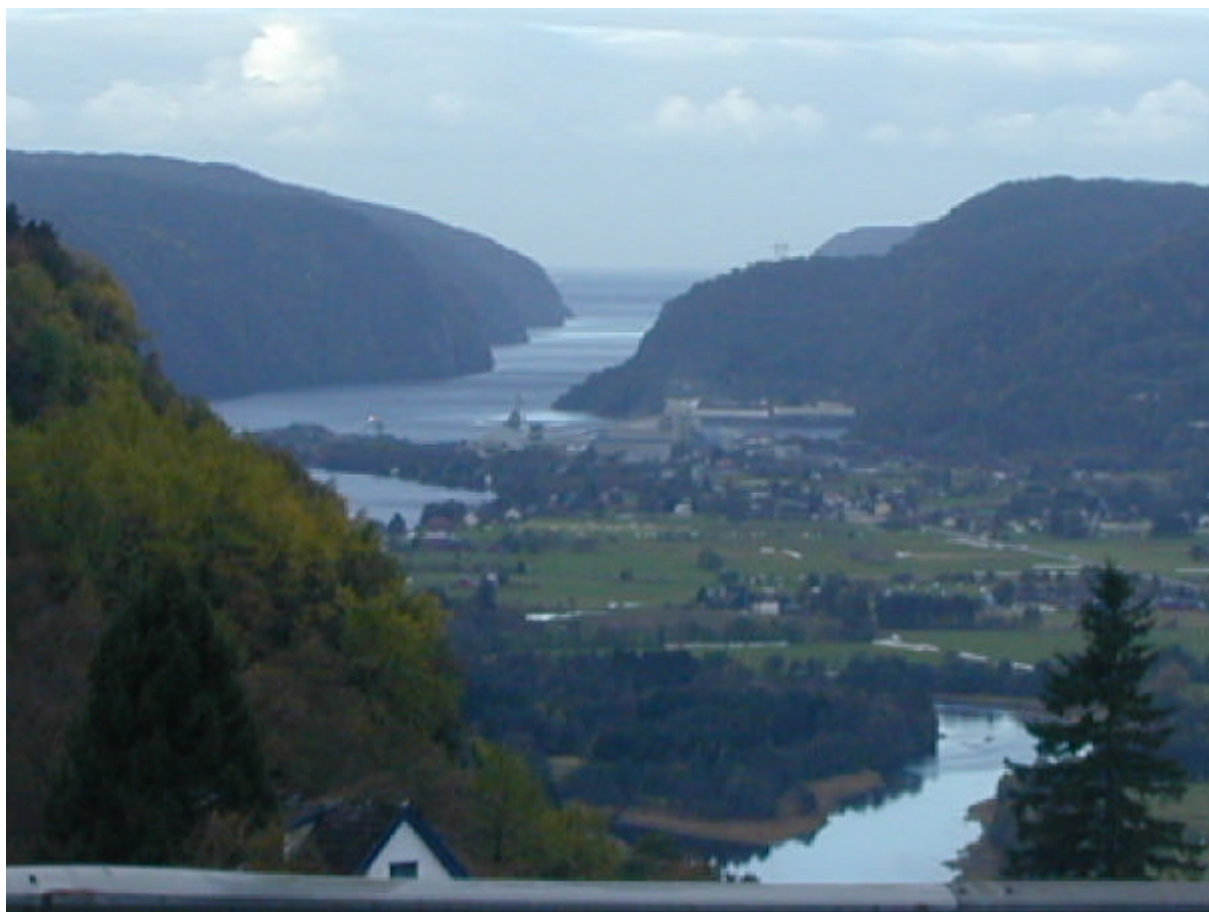
Utsikt mot vest over Øyesletta og Fedafjorden. I forgrunnen ses elva Kvina, mens Øye smelteverk ligger midt i bildet.

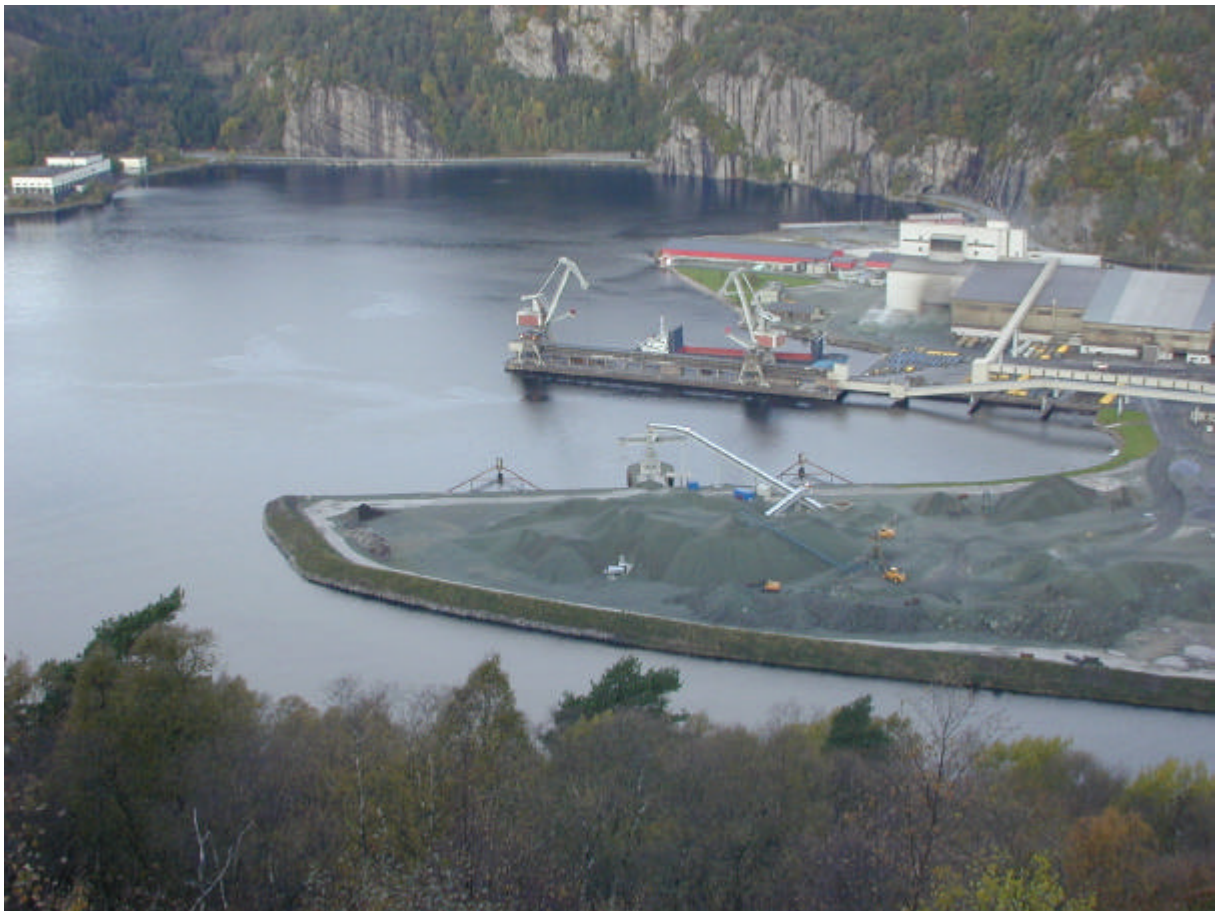
Figur 8: Utsyn i retning nord-nordvest over Indrevika. Elvemunningen i nedre bildekant, smelteverkets kaiområde til høyre, og nedlagte Trælandsfos tresliperi øverst i venstre billedkant. E39 går i strandlinjen øverst i bildet.

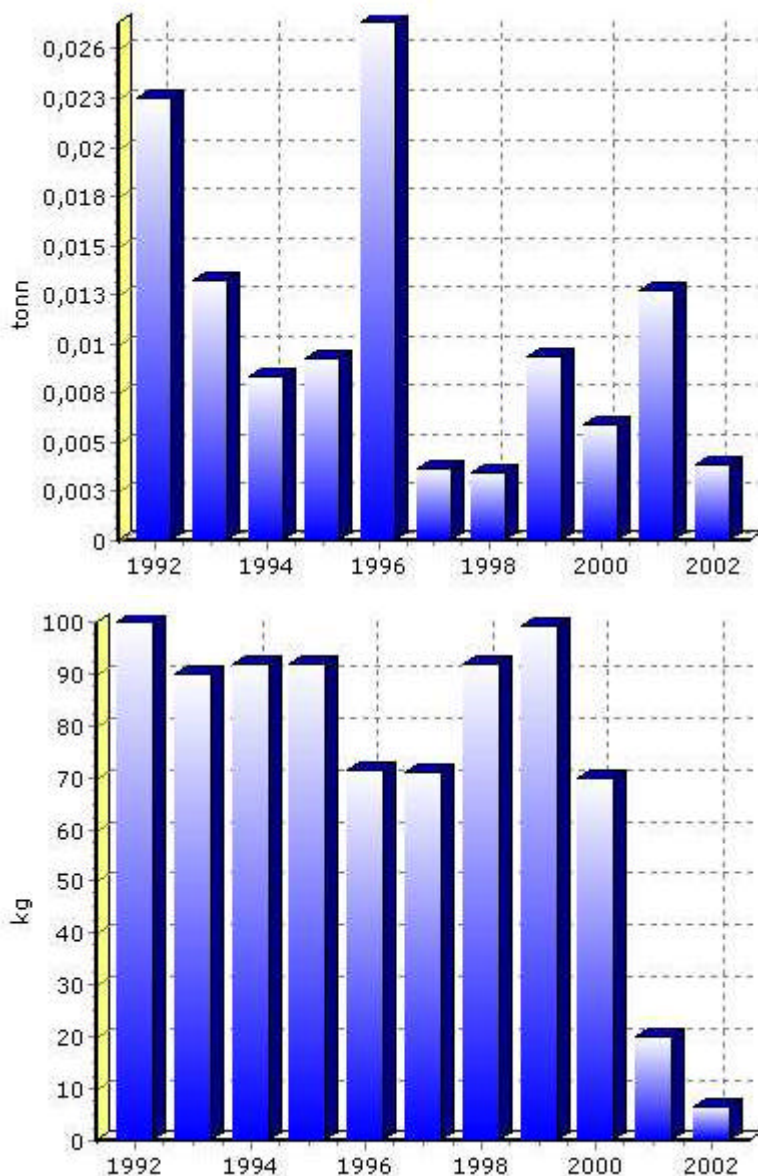
Figur 9: Utviklingen i årlige utslipp fra Øie smelteverk. Øverst PAH til vann, nederst kvikksølv til luft. Kilde SFTs hjemmeside på internett 24/9-2003.

Bedriften har oppnådd store reduksjoner i utslippene over tid. Figur 9 viser de tallene som ligger ute på internett hos SFT, men her er det viktig å være oppmerksom på at disse kun viser tiden etter at rensaneanlegget for PAH kom i drift. I følge Knutzen et al (1986) var utslippet av PAH omkring 1984 200-250 kg pr år, hvorav ca 3 kg BaP, dvs. mer enn ti ganger utslippet i 1991.
